VABS VİDA OVALAMA APARATLARI .3

Vida Aparat Başlık Sanayi

2. VİDA OVALAMA PROBLEMLERİ

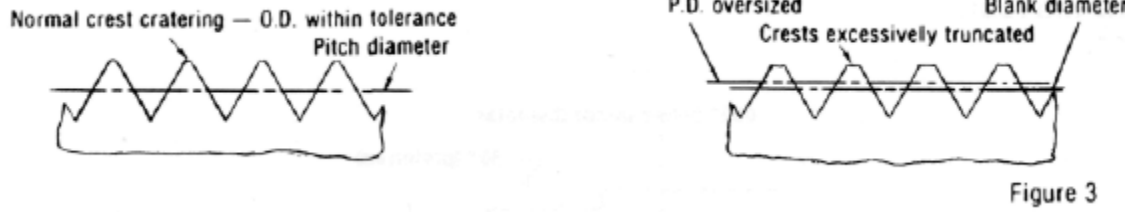
Figür 1 – Fazla tepe kesinliği ve hatve çapı

2.1 Fazla Hatve Çapı ve Tepe Düzlüğü

Hatve çapı fazla büyük olduğunda ve diş tepelerinde fazla düzlük(kesinlik) gözlemlendiğinde, ovalama işlemi durdurulmalı ve gözlem yapılmalıdır. Bu durumun sebeplerinden biri fazla sert malzemeleri veya işlem sertleşmesine (work hardening) yatkın malzemeleri ovalamaya çalışmaktır. Bu tarz malzemelerin genellikle soğuk çekme dirençleri yüksektir. Dolayısı ile başlığı değiştirmek (büyütmek) bir çözüm olmayacağı gibi, rolelere binecek yükü arttıracığı için rolelere veya aparata zarar verebilir. Eğer bu durumun sebebi sertlik ise, en iyi çözüm daha az sert bir malzeme kullanmaktır. Genel olarak Rockwell 32 sertlik sayısı ovalama için maksimumdur.

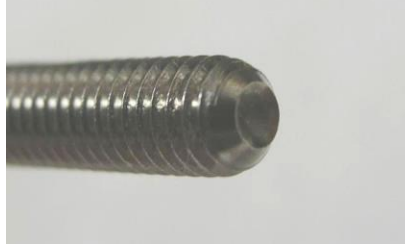
Figür 3 – Kapaklı Uç

2.5 Kapaklı Parça Uçları (Cupped End)

Ovalanan parçaların ilk dişleri, parça ucuna doğru zorlandığı zaman, parçanın ucunda bir konkav geometri oluşur. Bu zorlanma durumu, ovalanan malzemenin yetersiz pah üzerine dolması ile ortaya çıkar. Bu durum pek çok malzemede görülebilir fakat yumuşak malzemelerde daha yaygındır. 30 derecelik bir pah açısı genellikle yeterlidir. Fakat yeterli olmadığı durumda pah açısı 12-15 dereceye de düşürülebilir.
